ESTUDO DE CASO SOBRE A RESISTÊNCIA DO CONCRETO EM ELEVADAS TEMPERATURAS

Study case about the resistance of concrete at high temperatures

Higor Previatto¹
José Renato Bassani²
Marcelo Augusto Mosconi³

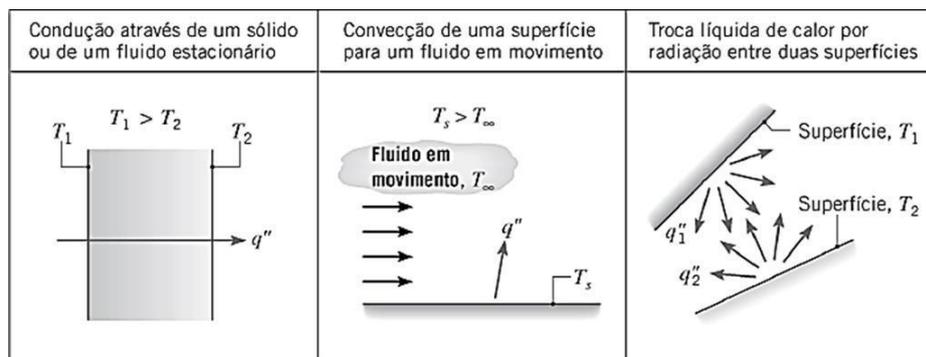
Figura 1 – Modos de transferência de calor: condução, convecção e radiação.

A transferência de calor é energia térmica em trânsito que se desloca de um corpo a outro com diferença de temperatura, seja por contato direto ou indireto, alguns materiais tem condutividade térmica alta como, por exemplo, o aço, e até mesmo os gases podem contribuir para uma condução térmica, o ar em algumas situações de incêndio, transfere calor de um local para outro. Os meios de transferência de calor são: condução, convecção e radiação (INCROPERA *et al*, 2007), tal como mostram as imagens na Figura 1.

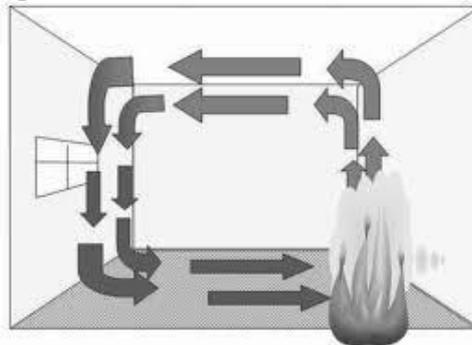
Figura 2 – Fluxo de calor convectivo

Convecção é o processo pelo qual o calor flui, envolvendo movimentação do fluido que passa pelo interior das chamas, e arrasta o calor no sentido do escoamento, que segue no ambiente em chamas, eles se movimentam e tocam os elementos construtivos transferindo-lhes calor (SILVA, 2012). A Figura 2 mostra o movimento do fluido que passa pelas chamas e arrasta o calor para as demais áreas do ambiente.

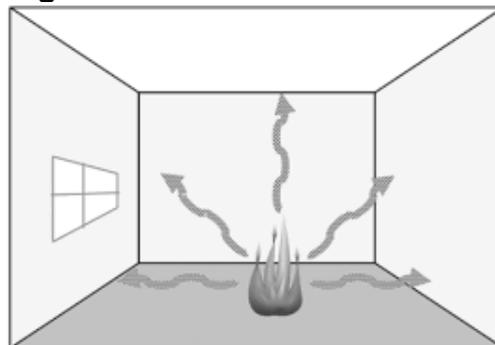
Figura 3 – Fluxo de calor radiante.

Radiação é o processo pelo qual o calor se propaga através de ondas de um corpo em alta temperatura para outro em temperatura mais baixa. Ao aproximar a mão em uma lâmpada, sente-se calor; mesmo no vácuo, há a propagação, em virtude do fluxo radiante (SILVA, 2012), tal como a imagem exposta na Figura 3.

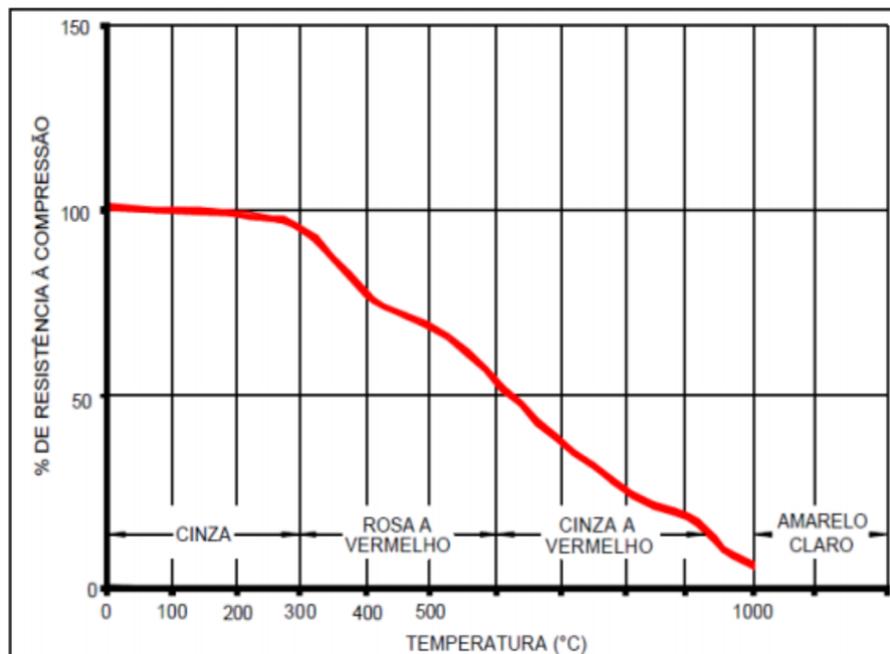
Figura 4 – Coloração e resistência do concreto

O gráfico mostra, por meio da curva representada pela linha, que a resistência à compressão está ligada diretamente com a temperatura, quanto mais alto for a temperatura menor é a resistência do concreto.

Segundo os testes feitos por Cánovaz (1988), o concreto apresenta coloração (Figura 4) diferenciada de acordo com a temperatura em que fora exposto, tais como os efeitos descritos a seguir:

- à temperaturas até 200°C, mantém a coloração cinza e não sofre alteração nenhuma na resistência mecânica;
- à temperaturas de 300°C à 600°C, o concreto sofre mudanças na coloração passando de cinza para um rosa a vermelho, reduzindo sua capacidade mecânica em até 50% do valor de projeto;
- à temperaturas de 600°C até 950°C, sua coloração volta a mudar para um cinza mais avermelhado, que indica friabilidade e alta sucção de água, reduzindo sua resistência mecânica a compressão em até 90%; e,
- à temperaturas acima de 950°C, o concreto sofre com a sinterização, sua capacidade a resistências de compressão são nulas, o concreto fica todo esfarelado.

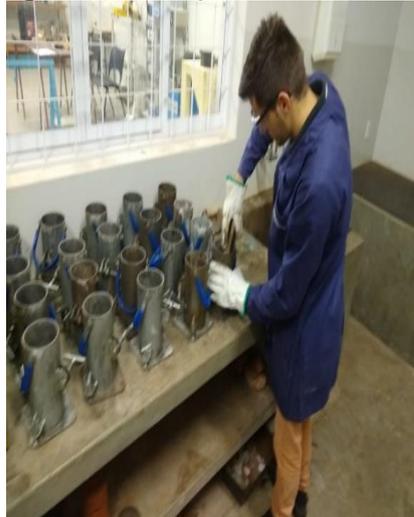
Figura 4 - Limpeza dos moldes

A moldagem dos CPs foi realizada no dia 06 de dezembro de 2019, com todos os materiais necessários separados, os moldes limpos e preparados com desmoldante (Figuras 4 e 5).

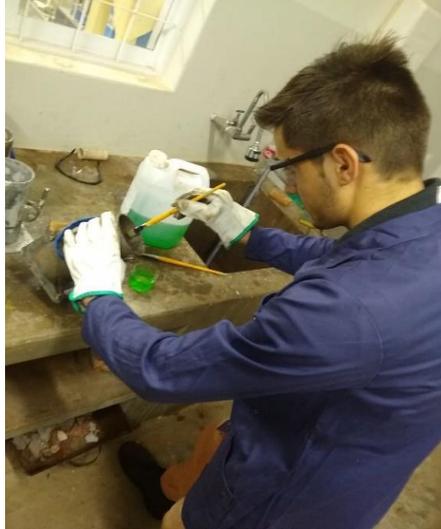
Figura 5 - Aplicação de desmoldante

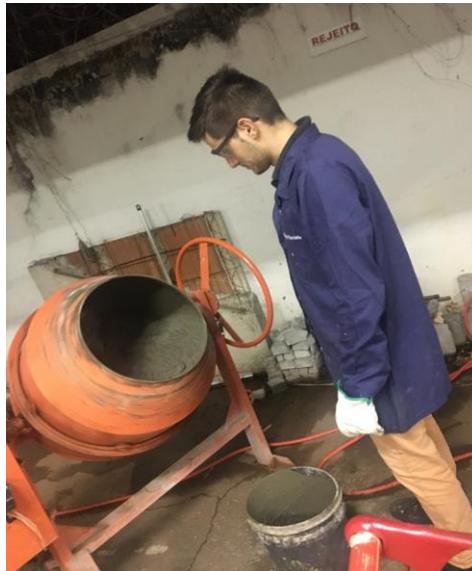
Figura 6 – Mistura dos materiais na betoneira

Na sequência, iniciou-se a mistura dos materiais na betoneira com capacidade para 120L (Figura 6). Posteriormente, foram moldados os CPs através de adensamento manual de acordo com a NBR 14931.

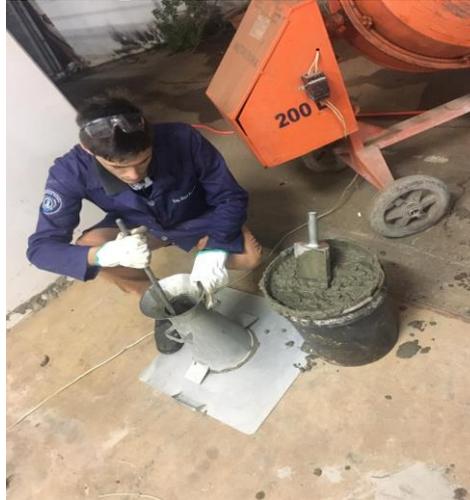
Figura 7 - Slump test.

Após mistura dos materiais, foi realizado o *slump test*, cujo abatimento do concreto foi de 7 cm, o que se enquadra na ABNT NBR NM 67:1998: que determina que para vigas, pilares e lajes com lançamento de concreto manual ou por caçambas, o *slump* mínimo varia entre 6 e 8 cm.

O *slump test* mede a consistência do concreto para conferir a trabalhabilidade e verificar se aquele concreto poderá ser utilizado para concretar determinada peça na obra (Pereira, 2019), tal como mostra a Figura 7.

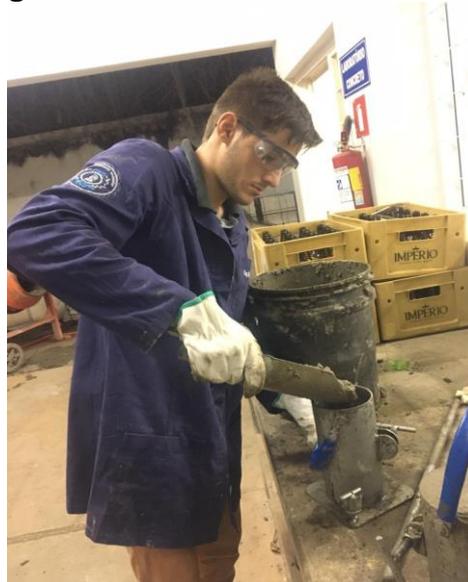
Figura 8: Preenchimento das formas

Feito o *slump test*, foi realizado o preenchimento das formas com o concreto. (Figura 8).

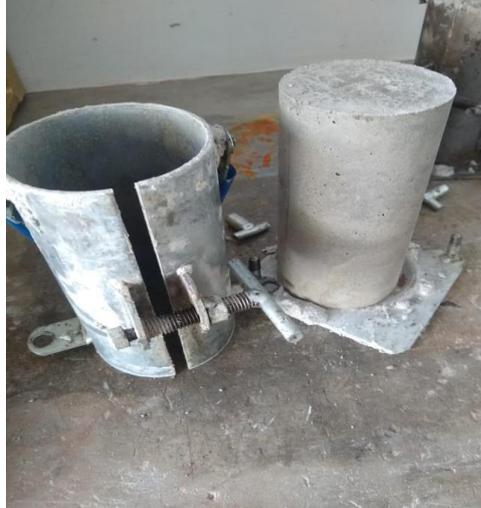
Figura 9 - Desforma dos CPs

Após 24 horas, os CPs foram desformados e armazenados em um tanque com água à temperatura ambiente, durante 28 dias (Figura 9 e 10). Após este período,

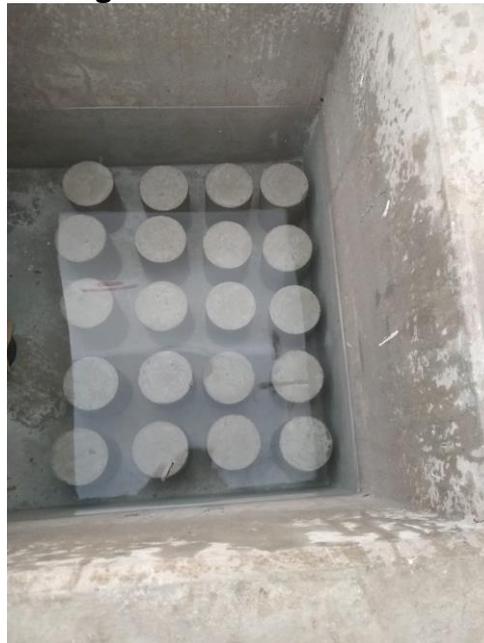
Figura 10 - Cura dos CPs

os CPs foram retirados da água e armazenados em uma câmara úmida até o dia de serem submetidos aos ensaios que foi 17/03/2020.

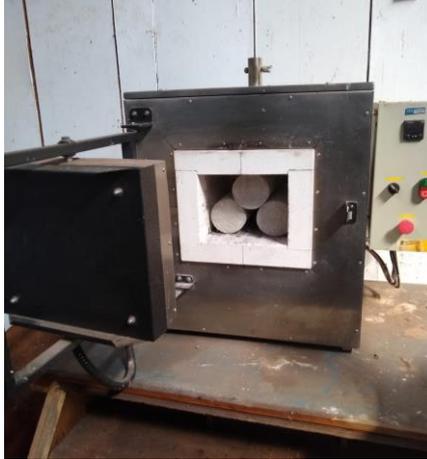
Figura 11 - Forno mufla com capacidade de três CPs por vez.

Os testes de efeito de altas temperaturas foram realizados no laboratório da ETEC de Ilha Solteira/SP, pois possui um forno mufla (Figura 11).

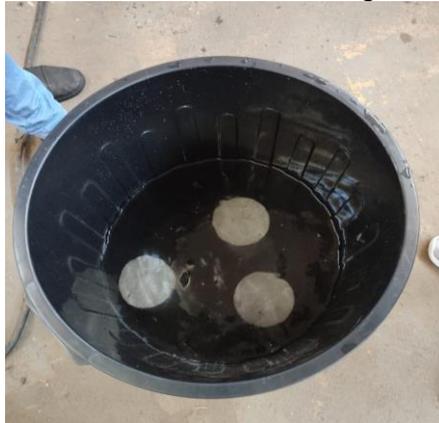
Figura 12 - Resfriamento brusco dos CPs com água em temperatura ambiente

Após cada ensaio, os CPs foram submetidos ao resfriamento com água em temperatura ambiente durante 10 minutos (Figura 12).

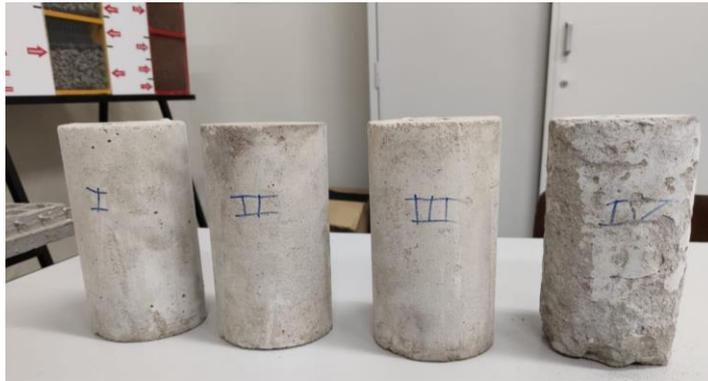
Figura 13 - Características visuais dos CPs.

Os CPs ensaiados apresentaram características visíveis quando submetidos à temperaturas diferentes, conforme a Figura 13 a seguir.

Considerando que CP (I) foi exposto por 1 (uma) hora à temperatura de 200°C e resfriado bruscamente por 10 minutos, observa-se que, no ensaio, o CP teve a coloração levemente alterada para um cinza com pontos escuro.

Já o CP (II) foi aquecido à 400°C, com o mesmo procedimento do anterior, e, após os procedimentos, apresentou uma coloração de cinza com pontos escuros e rosado.

O CP (III) foi exposto a 600°C e teve sua coloração levemente mais escura que os CP (I) e (II), além disso apresentou micro fissuras na sua área externa e pequenos pontos de desagregação do concreto.

Exposto a 800°C, o CP (IV), submetido aos mesmos procedimentos dos CPs (I), (II) e (III), apresentou um nível elevado de desagregação do concreto seguido de fissuras e coloração cinza escuro, observado pelas perdas de massa no CP o que o marcou com um tipo de “buracos” na superfície.

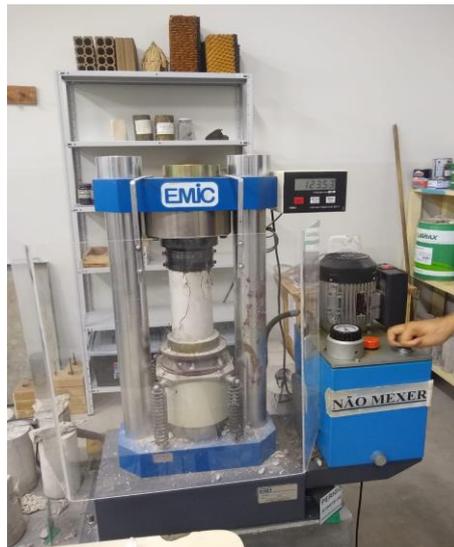
Figura 14 - Ensaio de compressão dos CPs.

Nas instalações da Universidade Brasil em Andradina/SP, foram realizados os ensaios de compressão dos CPs, os quais demonstraram resultados, os quais, para fins de comparação, estão dispostos por meio das Figuras 14 e 15.

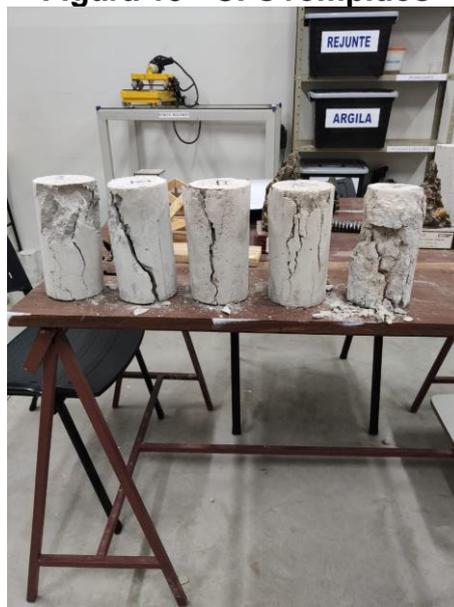
Figura 15 - CPs rompidos

Observa-se que, na Figura 15, o CP mais danificado é o último, considerando a ordem da esquerda para a direita, o que foi submetido à exposição de temperatura de 800°C por uma hora e resfriado bruscamente por 10 minutos. De acordo com os testes, o corpo de prova teve uma redução de 85% da sua capacidade de compressão.
